アイカ建築塗材 ジョリパット

JOLY PATE

ジョリパット商品体系（外装）

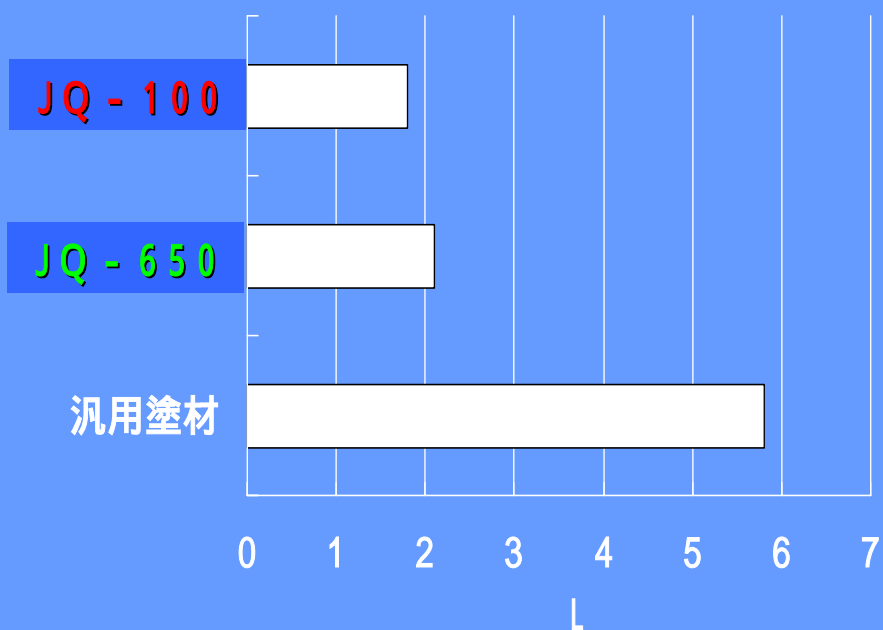
低汚染性

塗膜表面の親水化により

低汚染性を実現し、長期間美観を
保持します。

(Lが小さい方が汚れ度合の少ない事を示します。)

曝露6ヶ月後

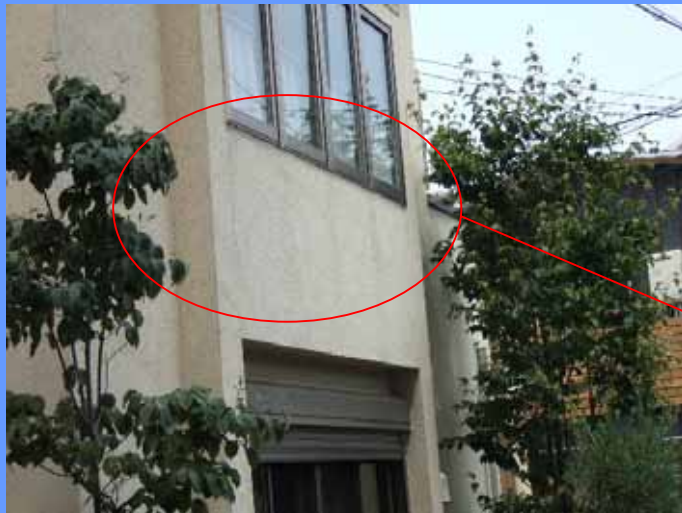
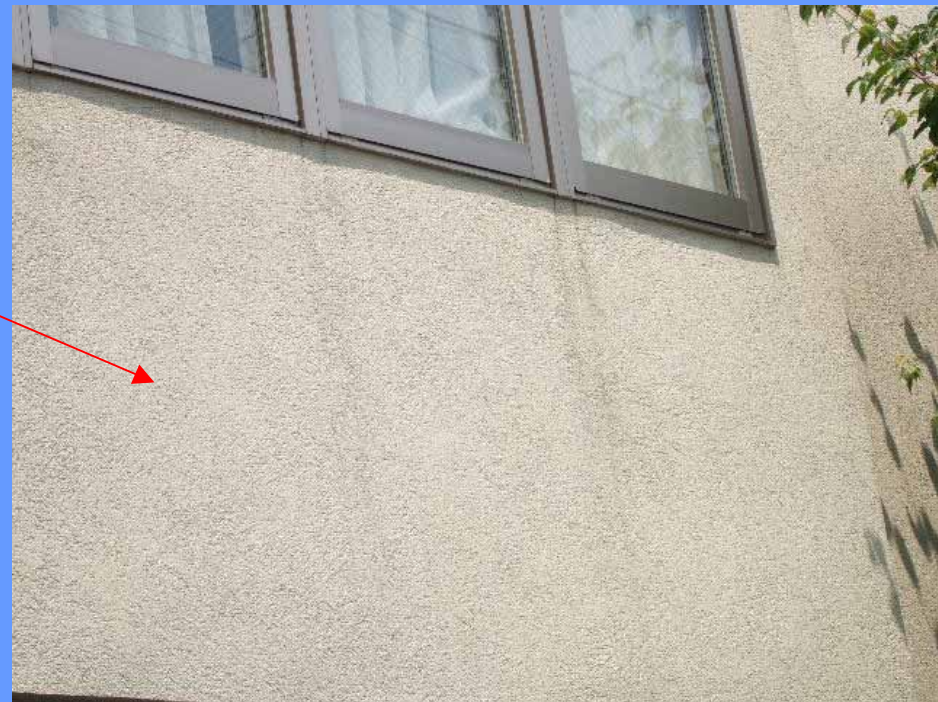
汎用塗材

パターン：割肌仕上げ

サッシまわりに雨だれのあとが汚れとなって目立っている

これらは、同時期、同じ場所に
汎用塗材とJQ-100で施工されており
(工務店・施工業者・パターンも同じ)
汚れに対する条件は同じである。
施工後2年経過において、
汎用塗材とJQ-100において汚れの
付きやすさに差があり、
JQ-100の低汚染性の効果が認められる。

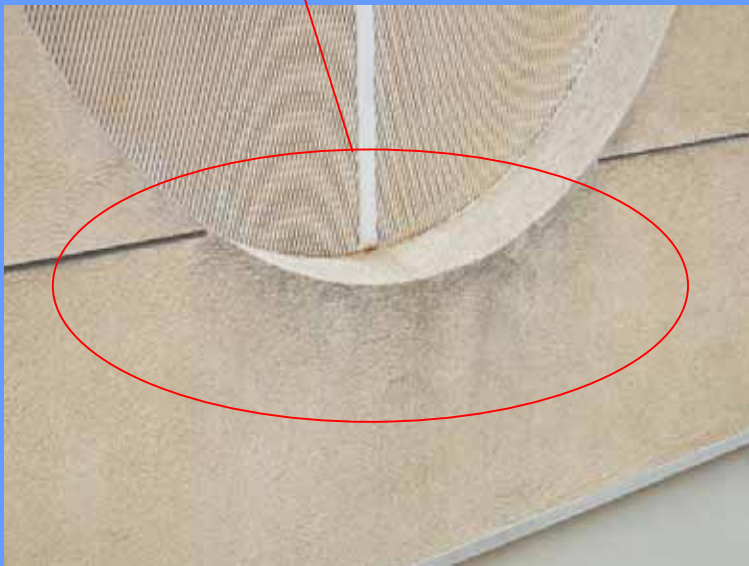
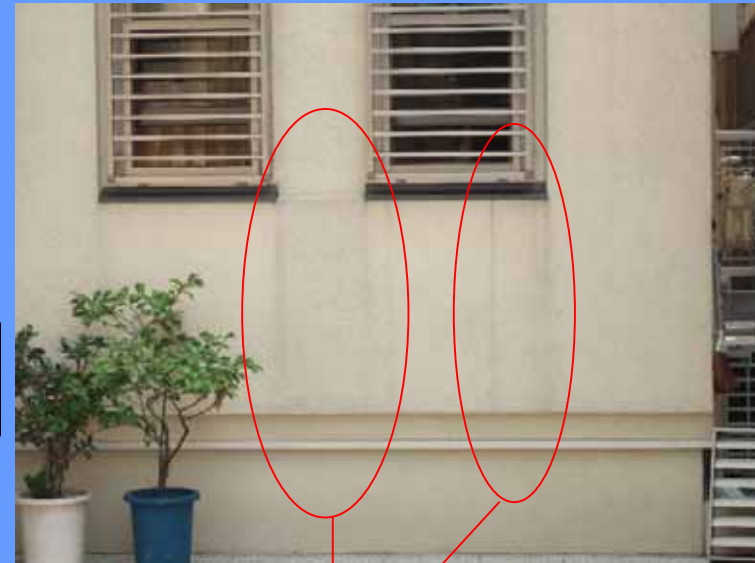
汎用塗材

雨水が溜まるようなところに汚れが集中する

サッシまわりの雨だれの跡

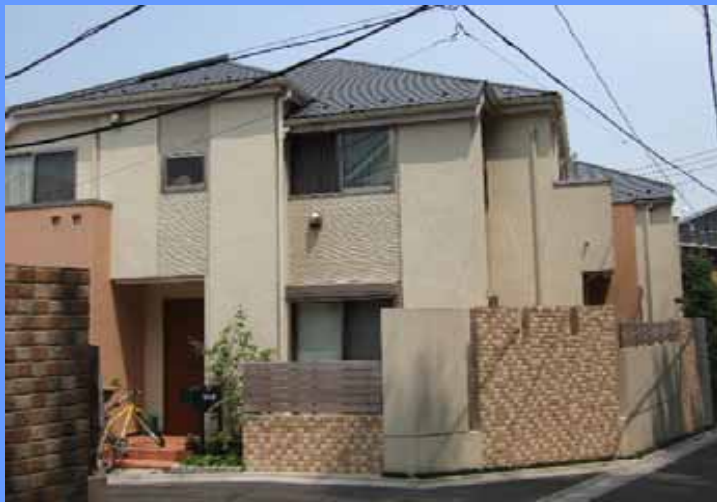
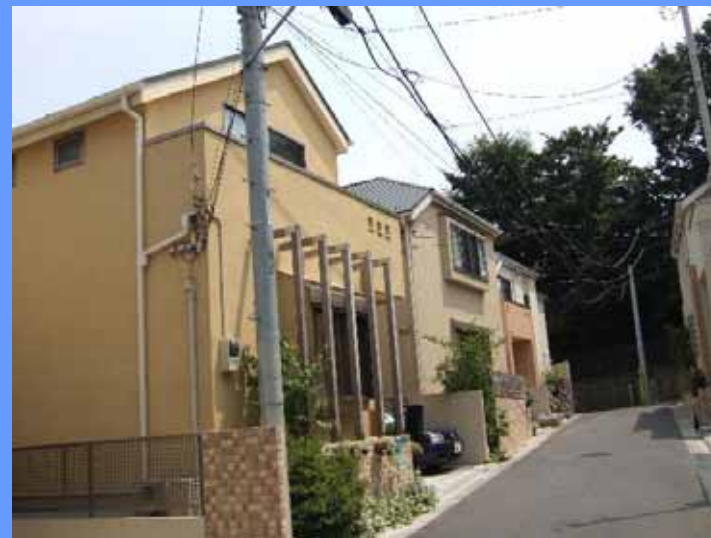
JQ - 100

JQ-100割肌仕上げで施工された住宅
外観上・汚れが目立つところはない

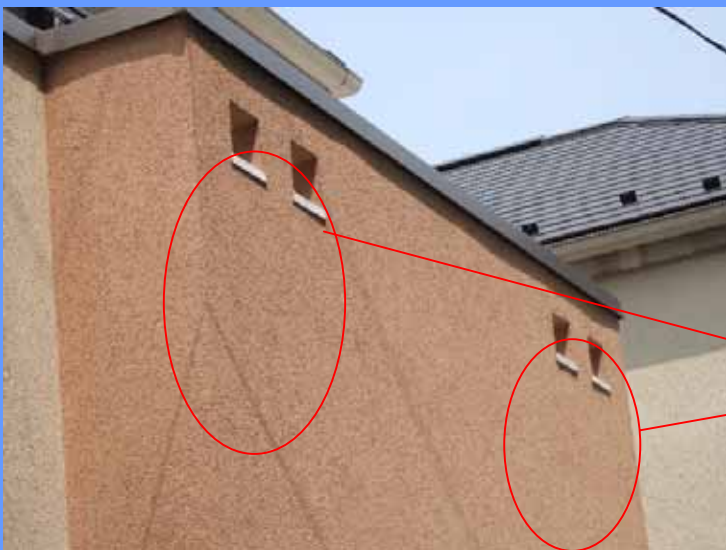
汎用塗材であれば、このようなところに
雨だれのあとが発生しやすい
JQ-100の場合、
ほとんど汚れらしきものが認められない

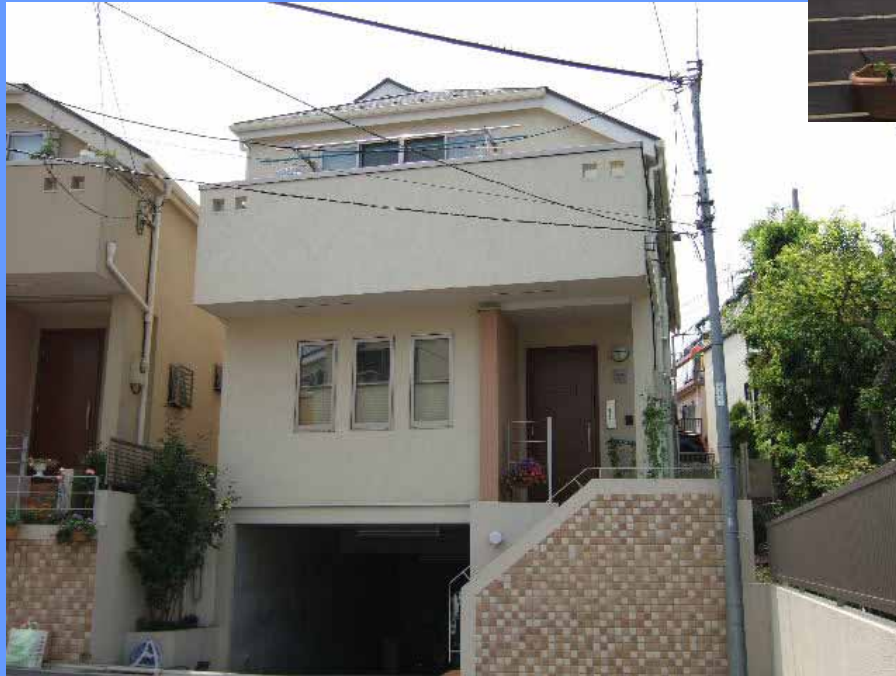
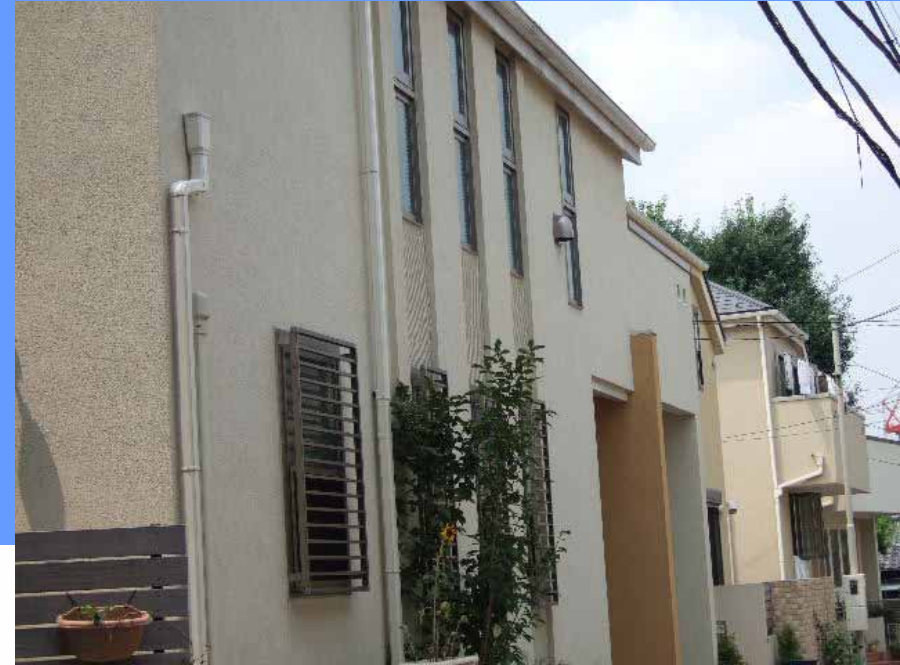
JQ - 100

JQ - 100で施工した住宅
サッシまわり等汚れが出やすいところ
に目立った汚れは認められない

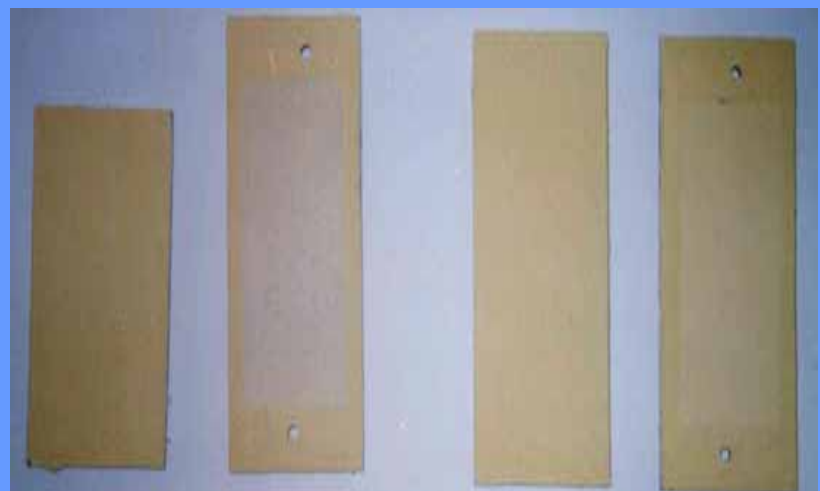
照射前

照射後

他社品

ジョリパット

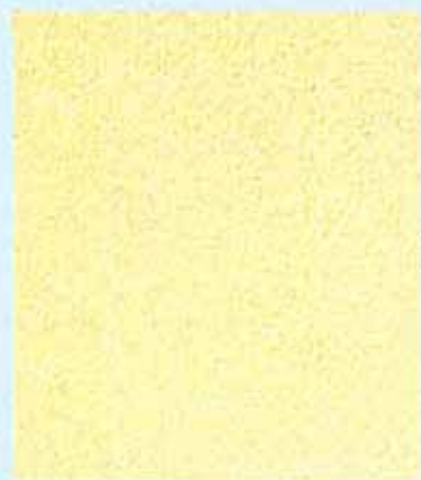
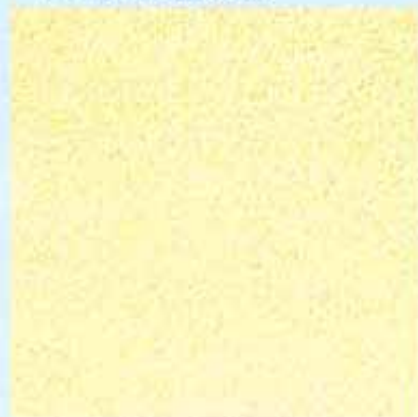
■耐候性試験

ジョリパットは退色の非常に少ない顔料を使用しており、色落ちが極めて少ないのが特徴です。

〈試験前〉

サンシャインウェザー
1000時間後

〈ジョリパット〉

〈他社品〉

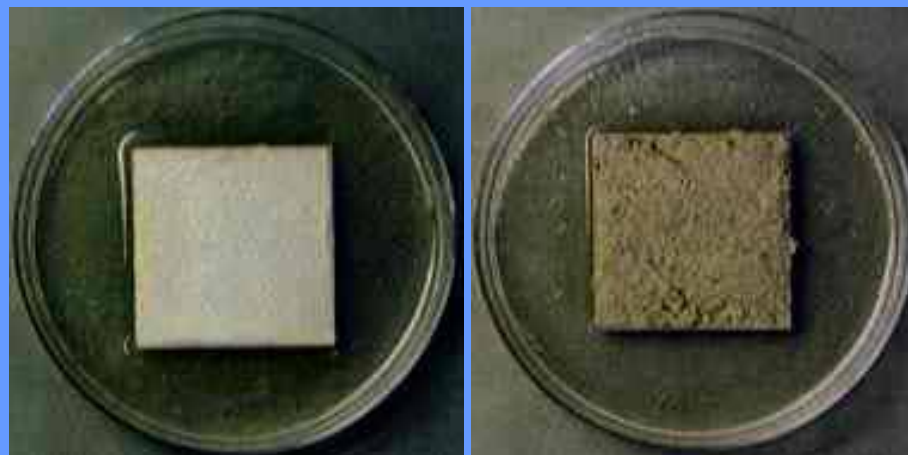
防藻試験

ジョリパット

他社品

試料を無機塩寒天上にのせ、
5 mlの藻類懸濁液を接種し、
日光定温培養器内で28日間培
養した。

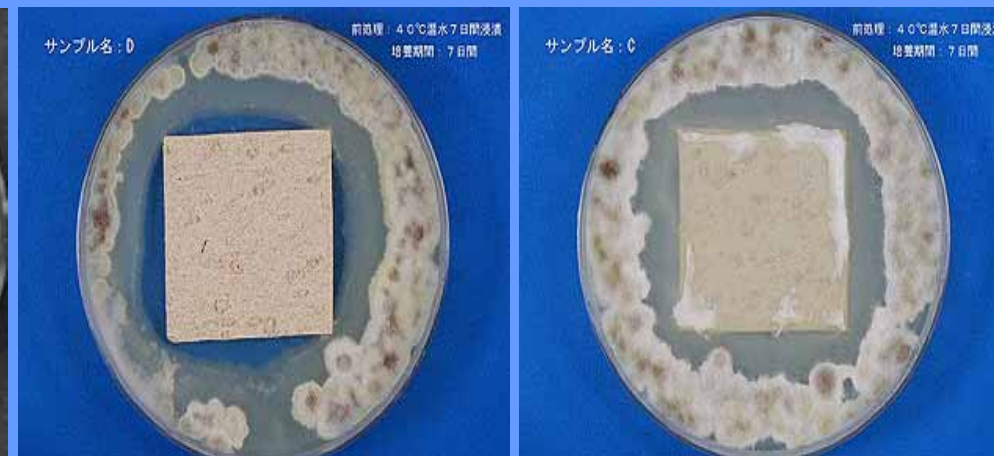
防カビ試験

ジョリパッ

他社

JIS Z 2911カビ抵抗性試験に
準拠して前処理を行い、
培養期間を7日間とした。

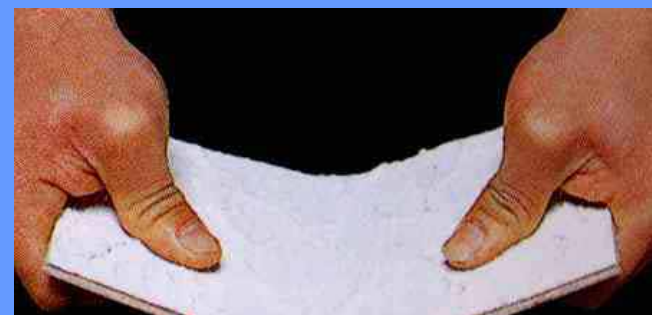
ゼロスパンテンション

壁面に発生するヘアークラック(微細なひび割れ)を柔軟性のある塗膜が吸収、ひび割れにくくします。

JP-100	1.1 mm
他社同等品	0.7 mm

JQ-100	1.0 mm
JQ-650	1.6 mm

自社法による同一条件の比較データであり、保証値ではありません。

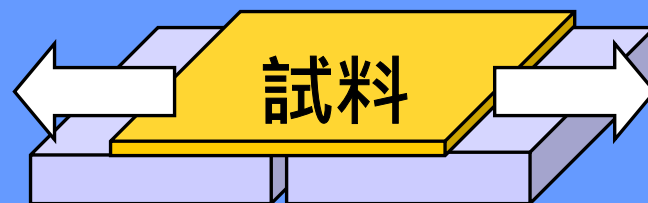
試験体塗布量

2.0Kg/m²
