アイカ建築塗材 ジョリパット

JOLY PATE

化成品カンパニー

ジョリパット商品体系（外装）

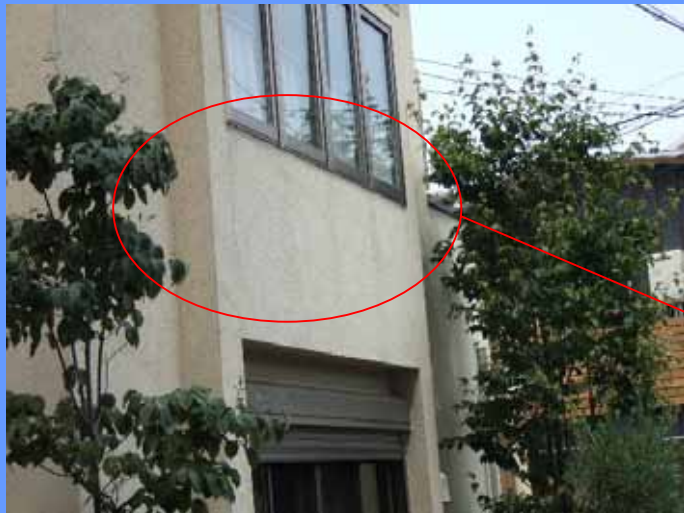
汎用塗材

パターン：割肌仕上げ

サッシまわりに雨だれのあとが汚れとなって目立っている

これらは、同時期、同じ場所に
汎用塗材とJQ-100で施工されており
(工務店・施工業者・パターンも同じ)
汚れに対する条件は同じである。
施工後2年経過において、
汎用塗材とJQ-100において汚れの
付きやすさに差があり、
JQ-100の低汚染性の効果が認められる。

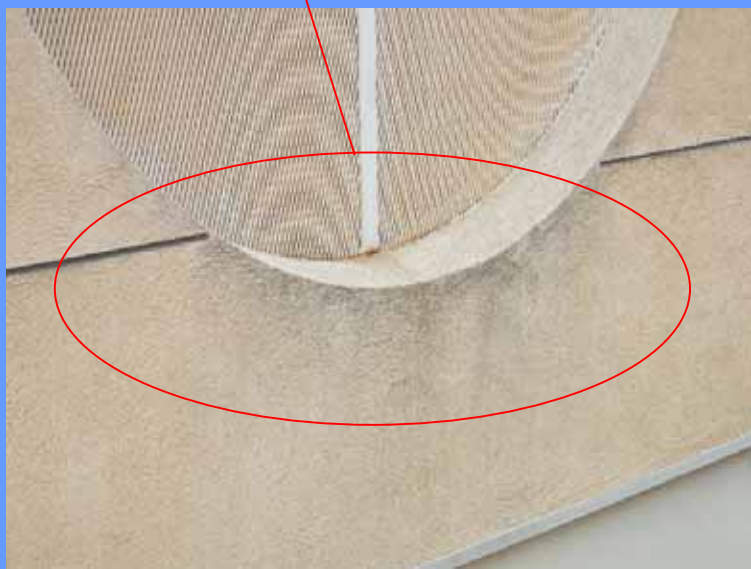
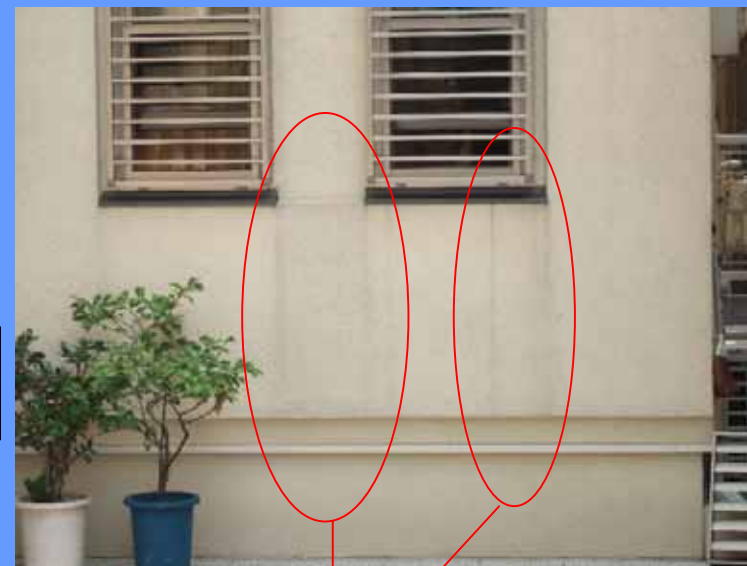
汎用塗材

雨水が溜まるようなところに汚れが集中する

サッシまわりの雨だれの跡

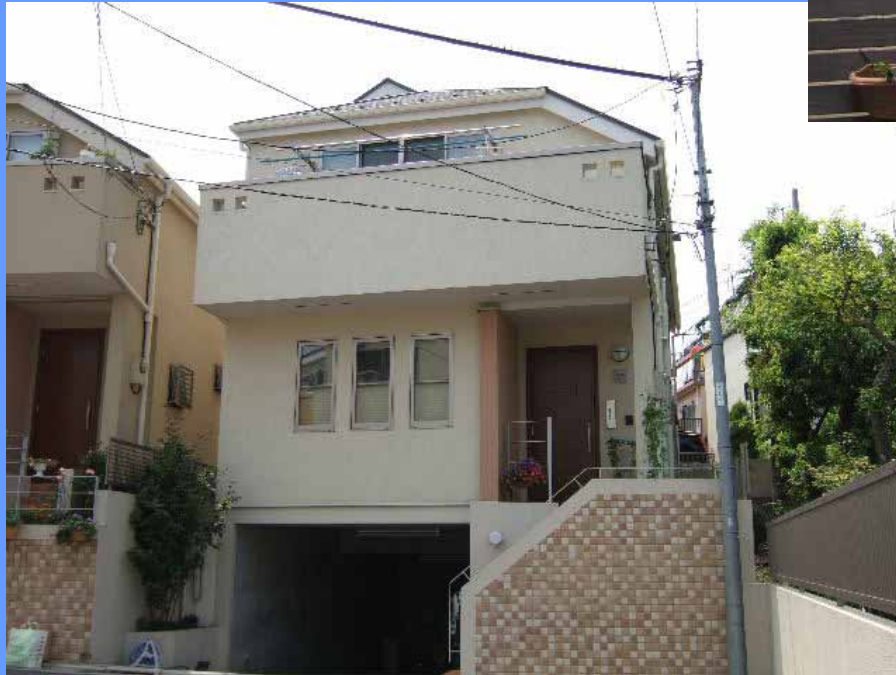
JQ - 100

JQ - 100で施工した住宅
サッシまわり等汚れが出やすいところ
に目立った汚れは認められない

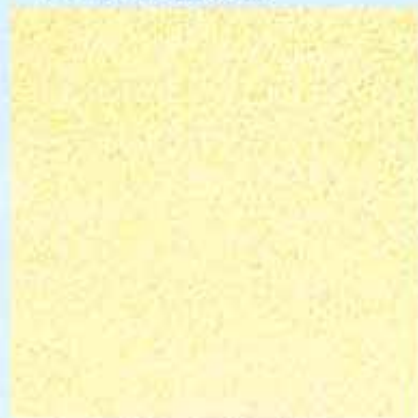
■耐候性試験

ジョリパットは退色の非常に少ない顔料を使用しており、色落ちが極めて少ないのが特徴です。

〈試験前〉

サンシャインウェザー
1000時間後

〈ジョリパット〉

〈他社品〉
